RAPPORT 2014:45

ARKEOLOGISK FÖRUNDERSÖKNING

NY TOALETT VID RÅDHUSTORGET

RAÄ 21
RÅDHUSTORGET OCH
KV SLOTTSGODEN 8
VADSTENA STAD OCH KOMMUN
ÖSTERGÖTLANDS LÄN

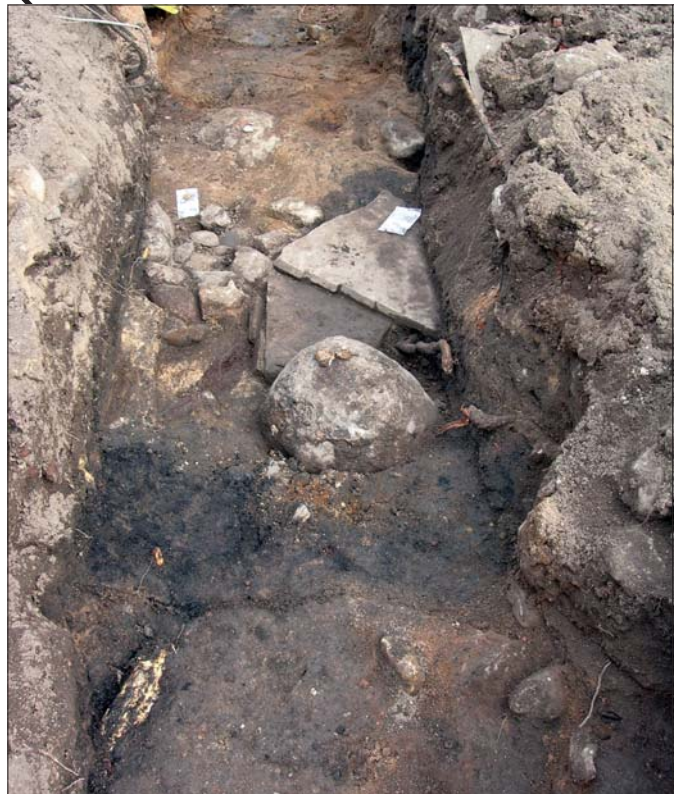
Figur 9. I botten av schaktet för VA-ledningen framkom en stensatt yta vilken tolkats som en eventuell stengrund. Mot öster. Foto Anders Lundberg.

typologiskt dateras till senmedeltid. Fyndet pekar på att brandlagret sannolikt hör samman med stadsbranden år 1487. Den stensatta ytan bestod av ca 0,15-0,20 m stora stenar samt ett par större stenar (ca 0,3-0,4 m). Två av de större stenarna bestod av flata, slipade, kalkstensskivor (F i plan). Öster om den eventuella husgrunden fanns en nedgrävning (nr 5 i plan) i undergrunden (L13, nr 6 i plan). Anläggningen var ca 0,5 m i diameter och fyllningen bestod av beige lera och trärester.
